# 감정기록부 1/20

| 접수번호 | 의뢰/기관 | 감 정 기 물 명 칭 | 검사종목 | 검사부위 | 담당자 |
|---|---|---|---|---|---|
| 251110-01 | 안병태 | 金銅佛龕(금동불감) | 오감+확대 | 전면 등 | 임지연 |

# 美術品鑑定評價書

金銅佛龕(금동불감)

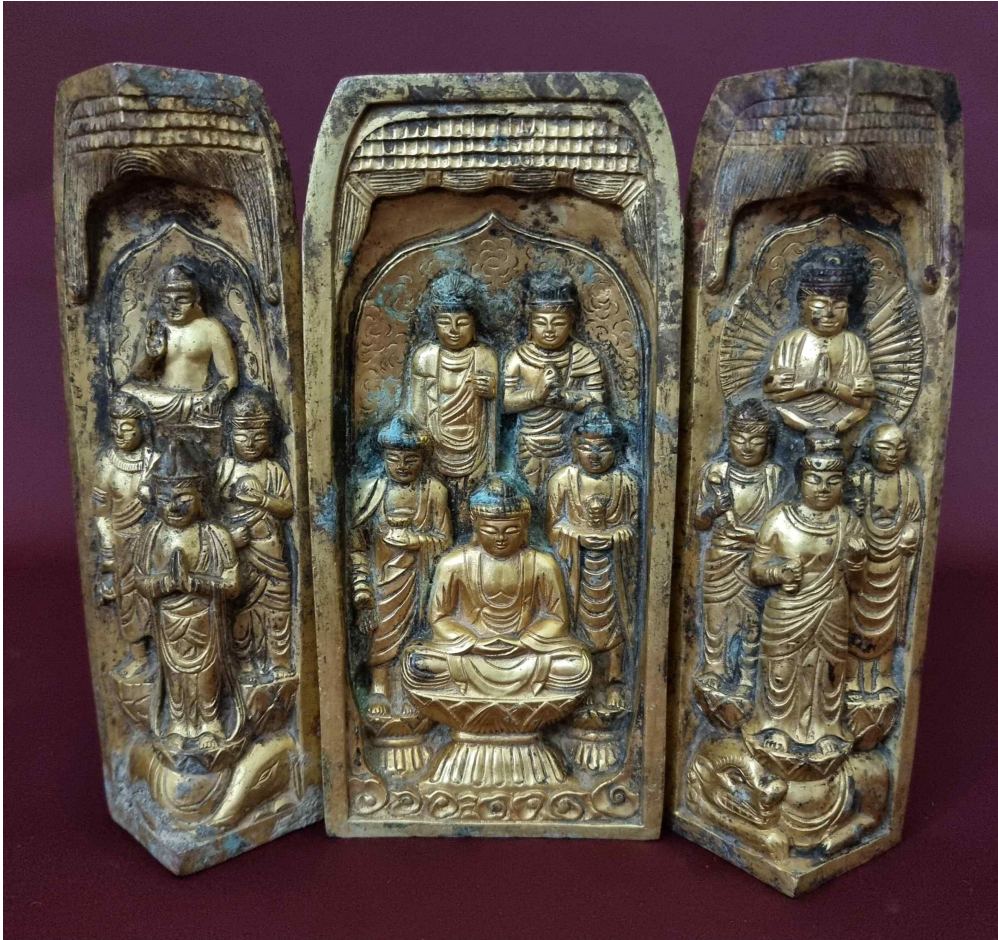
위 사진과 같은 불감의 외면과 내부면 및 주요 부위를 감정인의 五感(오감)을 비롯해 각종 확대경과 조명기구 및 다양한 기종의 감정 장비 등을 이용하여 분석한 결과, 본 기물에서는 사용과 水洗(수세)에 의한 摩損(마손)과 原因未詳(원인미상)의 충격에 의해 剝落(박락)된 도금면을 비롯해 不詳(불상)의 미세 상흔들이 다수 확인되었습니다. 또한 상흔과 굴곡진 부분 및 내부에 유입되어 固着(고착)된 토양 성분과 異物質(이물질)을 비롯해 元素(원소)들의 酸化物(산화물)을 종합적으로 분석한 결과 본 기물은 한동안 사용하다가 어느 순간 未詳(미상)의 사정으로 埋藏(매장/묻어서 감춘다는 뜻)되었다가 다시 꺼내어져 잘 收拾(수습)하고 水洗(수세)한 것으로 여겨집니다. 한편 오랜 세월을 걸쳐 진행된 자연적인 氣流影響(기류영향)과 風化作用(풍화작용), 구성 물질들의 物理化學的(물리화학적) 酸化(산화)와 腐蝕(부식), 토양 속 蟲/菌/微生物(충/균/미생물)들의 生理作用(생리작용)과 기타 外力(외력)에 의한 損傷(손상) 등으로 鍍金光澤(도금광택)의 顯著한 감소도 확인됩니다. 그 외 전면 등에 관한 본 검사에서는 파손/유/알뜰 등의 중대한 하자나, 인위적인 수리/작구/위조/변조 등 이상한 점은 발견되지 않았으며, 기타 格外하게 주시해야 할 特異한 사항도 본 오감/확대/광선 검사에서는 발견/확인되지 않았습니다.

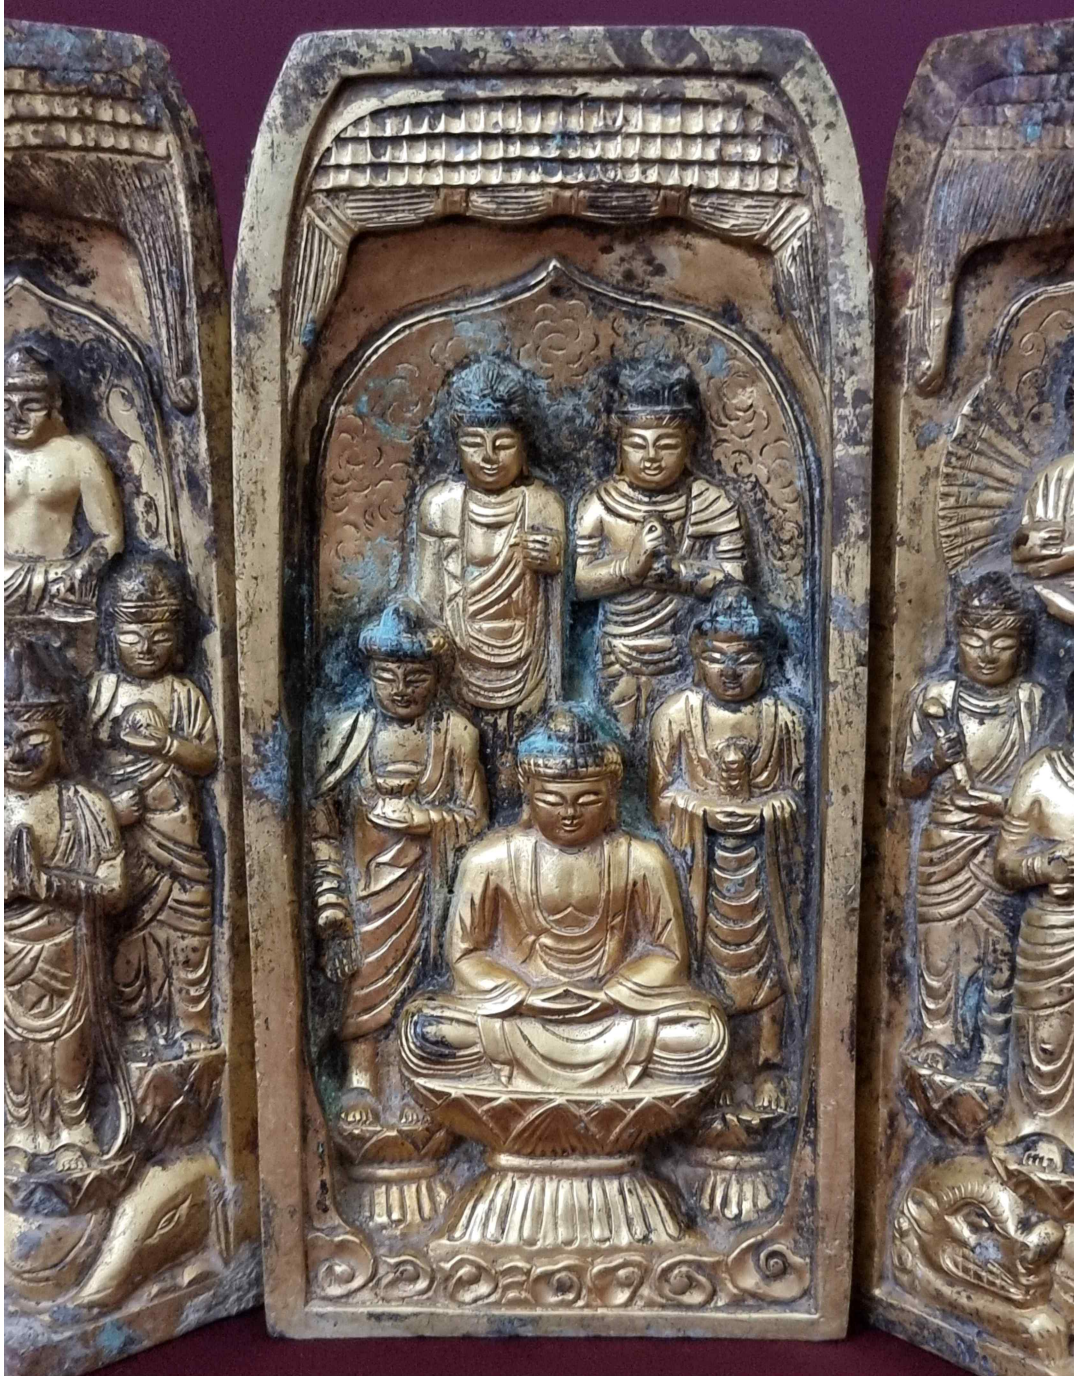
**분석 결과** 위 사진과 같은 내부에서도 상기 1P에 관한 분석과 같이 物理化學的 變化와 자연적인 風化作用 등이 큰 隔差 없이 大同小異하게 진행되었을 뿐, 파손/유/알림 등의 중대한 하자, 인위적인 수리/작구/위조/변조 등 이상한 점은 발견되지 않았으며, 기타 格外하게 주시해야 할 特異한 사항도 오감/확대/광선 검사에서는 발견/확인되지 않았습니다.

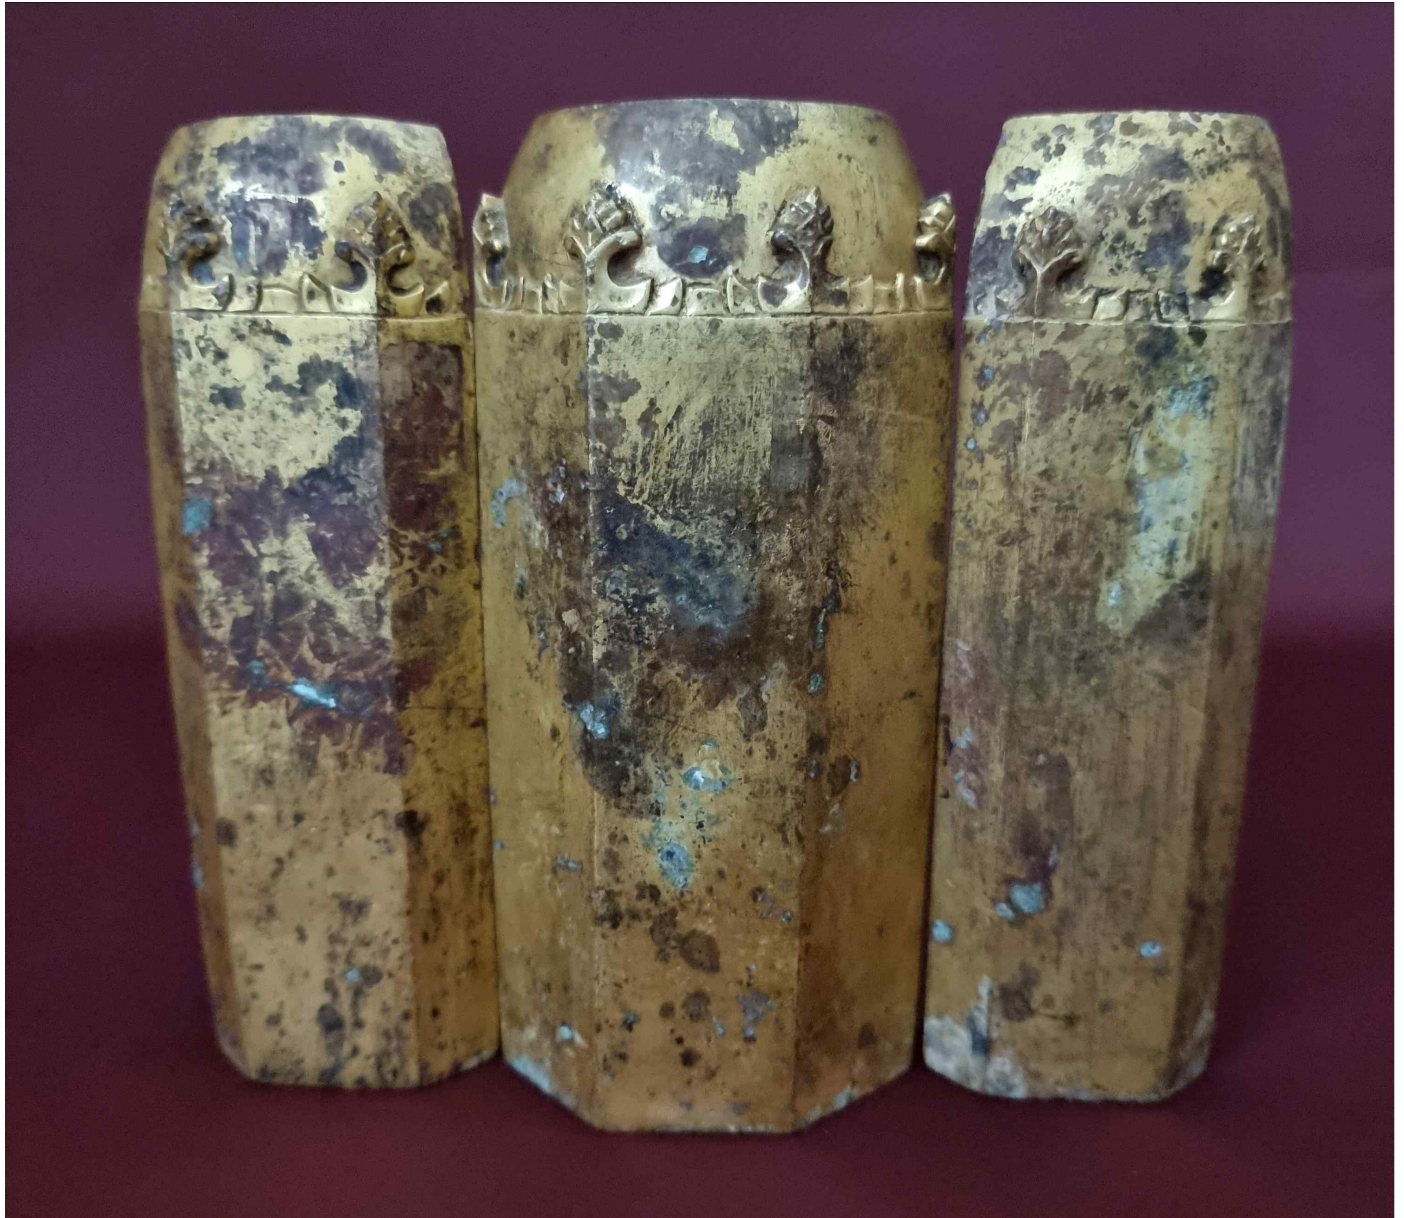
**분석 결과** 위 사진과 같은 외부에서도 상기 1P에 관한 분석과 같이 物理化學的 變化와 자연적인 風化作用등이 큰 隔差 없이 大同小異하게 진행되었을 뿐, 파손/유/알뜰 등의 중대한 하자나, 인위적인 수리/작구/위조/변조 등 이상한 점은 발견되지 않았으며, 기타 格外하게 주시해야 할 特異한 사항도 오감/확대/광선 검사에서는 발견/확인되지 않았습니다.

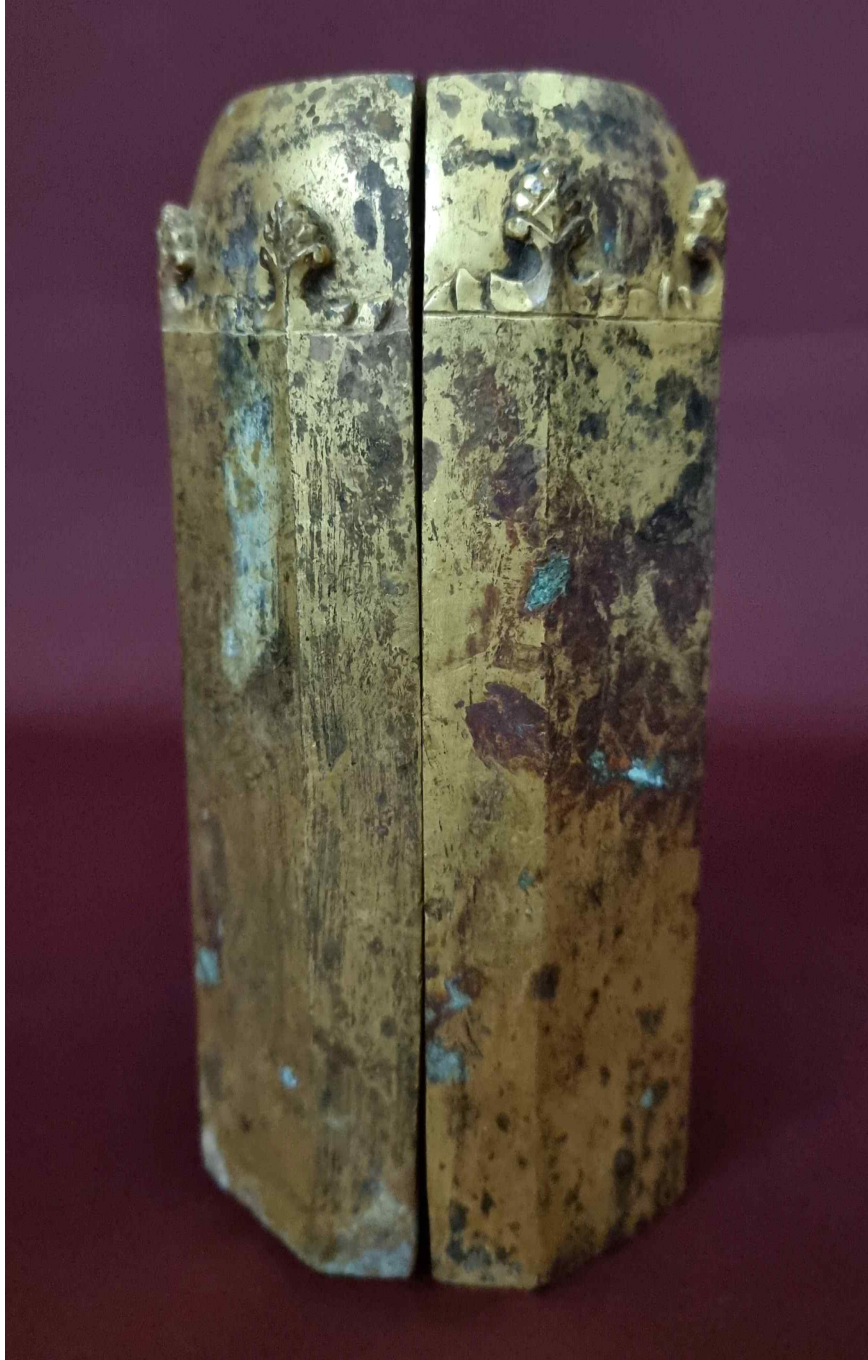
| 분석<br>결과 | 위 사진과 같은 전면에서도 상기 1P에 관한 분석과 같이 物理化學的 變化와 자연적인 風化作用등이 큰 隔差 없이 大同小異하게 進行되었을 뿐, 파손/유/알림 등의 중대한 하자나, 인위적인 수리/작구/위조/변조 등 이상한 점은 발견되지 않았으며, 기타 格外하게 주시해야 할 特異한 사항도 오감/확대/광선 검사에서는 발견/확인되지 않았습니다. |

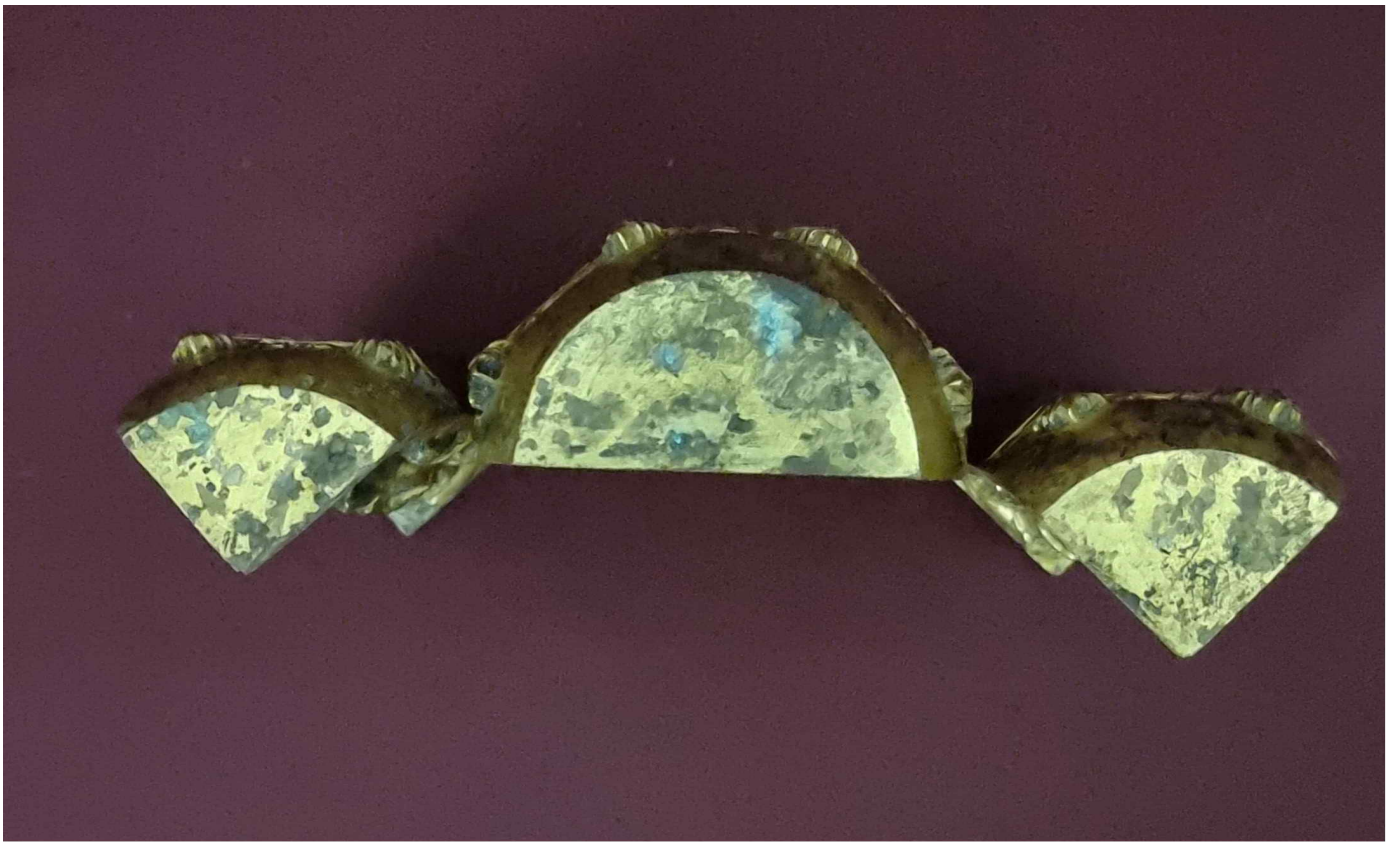
| 분석<br>결과 | 위 사진과 같은 상부에서도 상기 1P에 관한 분석과 같이 物理化學的 變化와 자연적인 風化作用 등이 큰 隔差 없이 大同小異하게 進行되었을 뿐, 파손/유/알됨 등의 중대한 하자나, 인위적인 수리/작구/위조 등 이상한 점은 발견되지 않았으며, 기타 格外하게 주의해야 할 特異한 사항도 본 오감/확대/광선 검사에서는 발견/확인되지 않았습니다. |

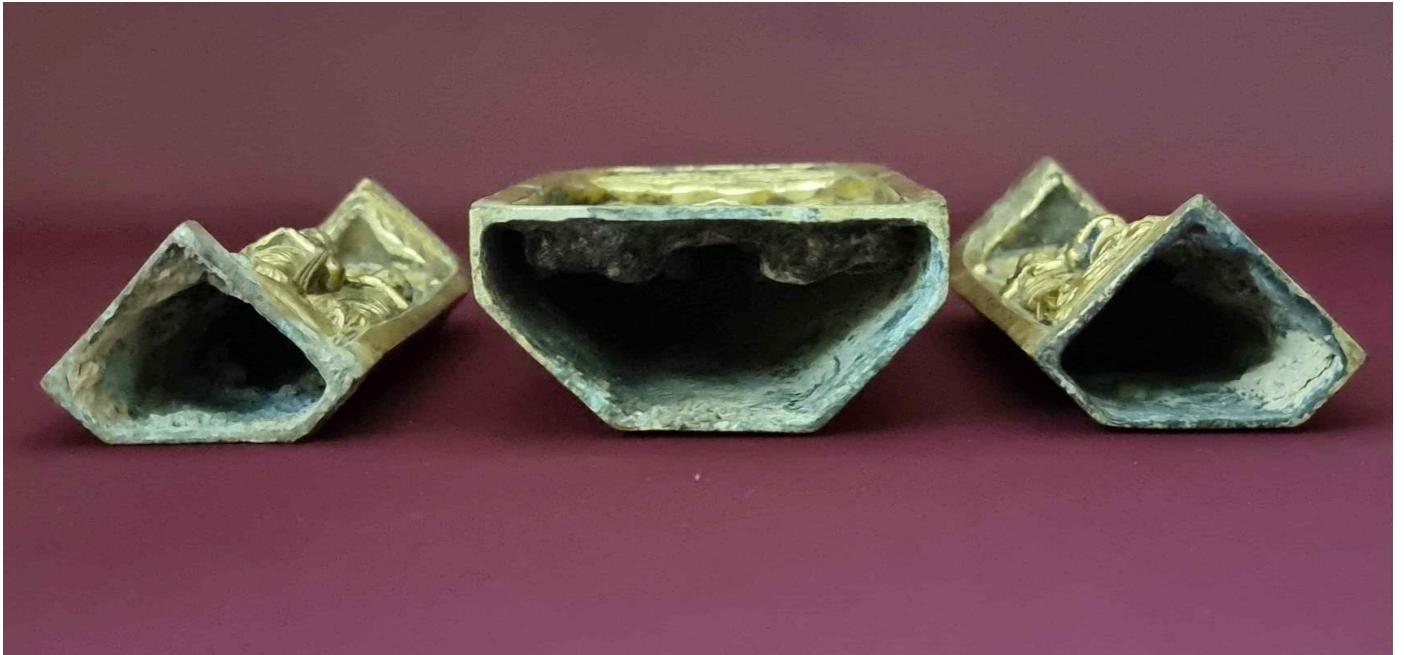
**분석 결과** 위 사진과 같은 밑굽과 하부면에서도 상기 1P에 관한 분석과 같이 物理化學的 變化와 자연적인 風化作用 등이 큰 隔差 없이 大同小異하게 진행되었을 뿐, 파손/유/알뜰 등의 중대한 하자나, 인위적인 수리/작구/위조 등 이상한 점은 발견되지 않았으며, 기타 格外하게 주시해야 할 特異한 사항도 오감/확대/광선 검사에서는 발견/확인되지 않았습니다.

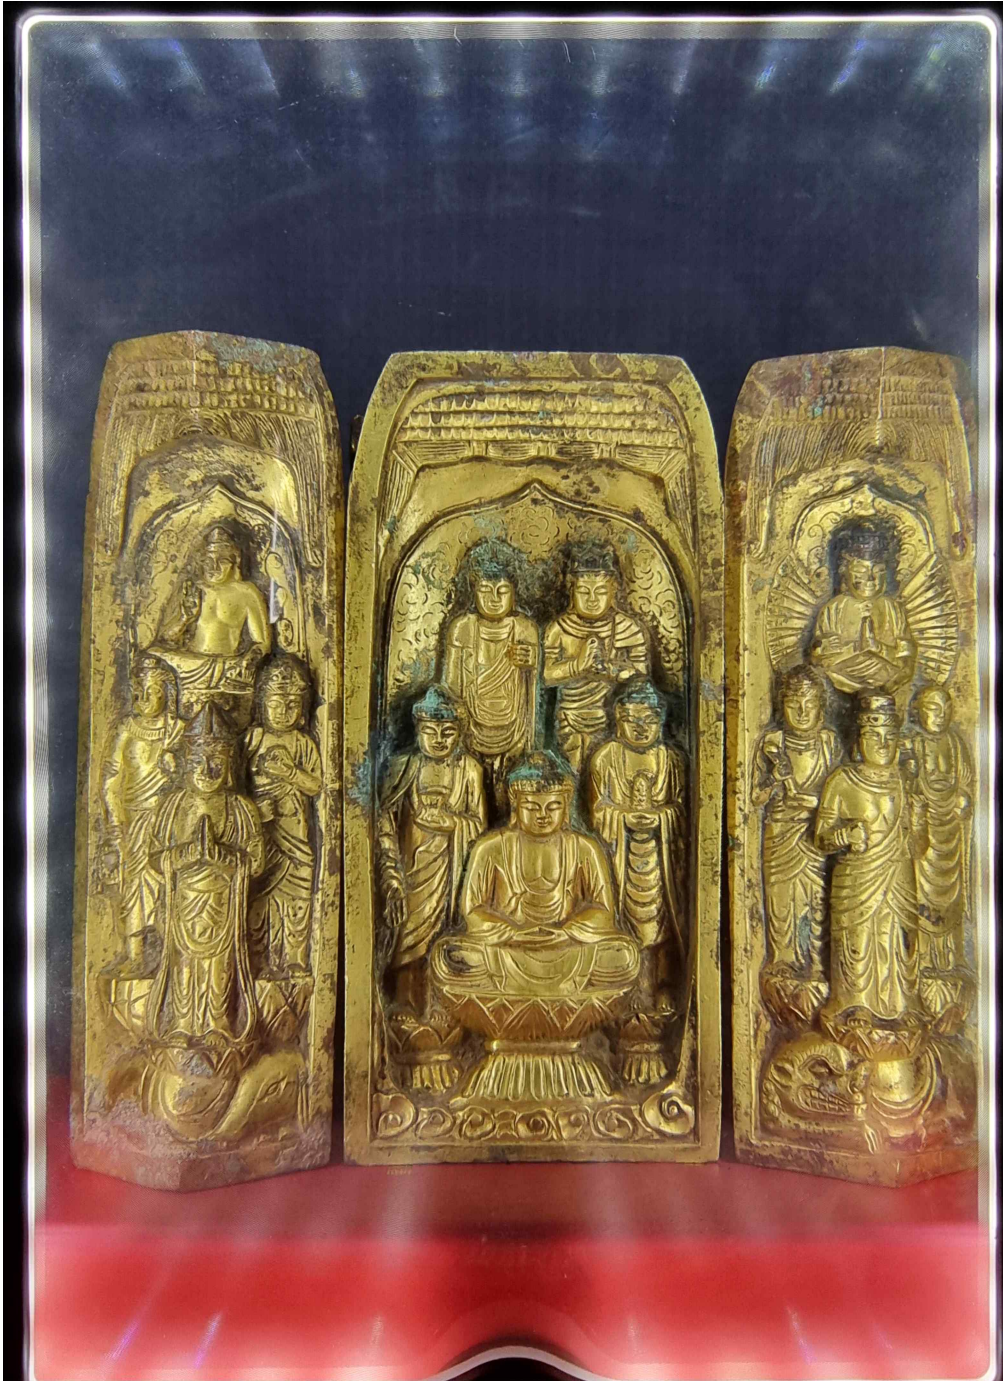
| 분<br>석<br>결<br>과 | 위 사진과 같은 내면을 비롯해 불감의 전체 면을 조명이 장착된 사각 중배울 확대경을 사용하여 상세히 관찰한 결과에서도 상기 1P에 관한 분석과 같이 物理化學的 變化와 자연적인 風化作用 등이 큰 隔差 없이 大同小異하게 진행되었을 뿐, 파손/유/알됨 등의 중대한 하자나, 인위적인 수리/작구/위조 등 이상한 점은 발견되지 않았으며, 기타 格外하게 주시해야 할 特異한 사항도 육안/확대/광선 검사에서는 발견/확인되지 않았습니 |

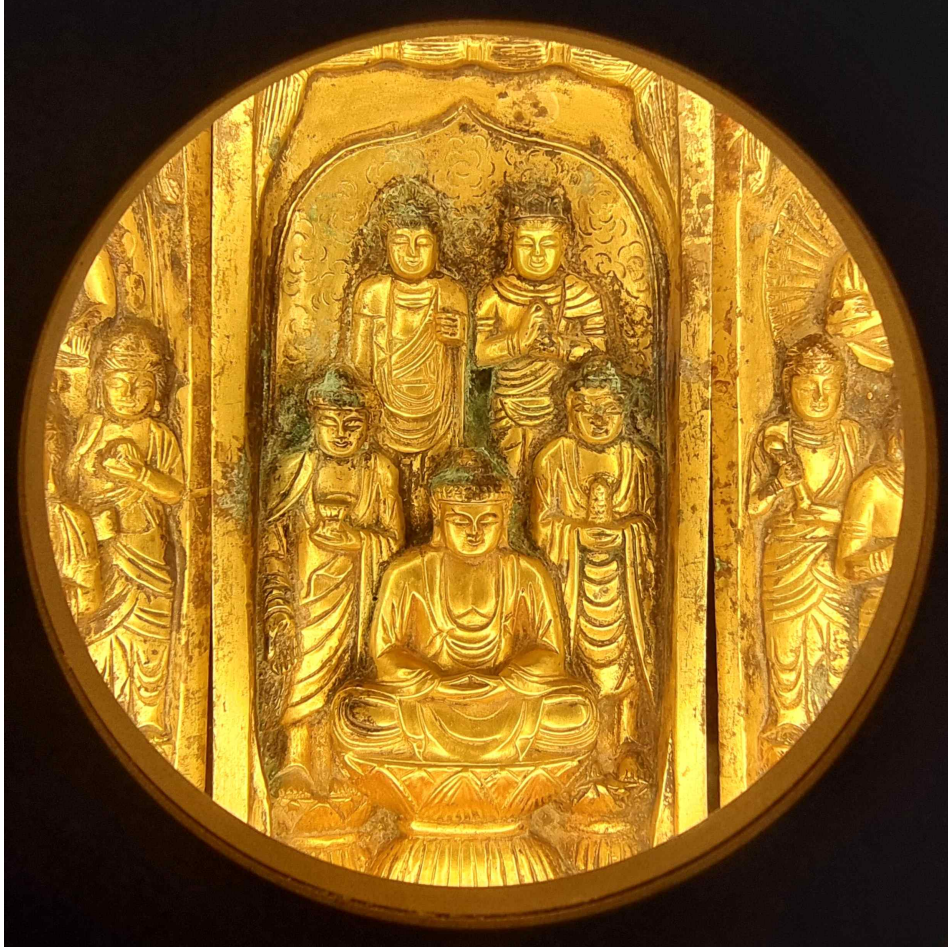
위 사진과 같이 불감의 중앙부를 비롯해 여러 곳의 주요 부위를 매우 밝은 LED 조명이 장착된 고배율 확대경을 이용하여 재차 세세하게 관찰한 결과에서도 상기 1~7Page의 분석 결과와 같이 본 기물에서는 사용과 水洗(수세)에 의한 摩損(마손)과 原因未詳(원인 미상)의 충격에 의해 剝落(박락)된 도금면을 비롯해 不詳(불상)의 미세 상흔들이 다수 확인되었습니다. 또한 상흔과 굴곡진 부분 및 내부에 유입되어 固着(고착)된 토양 성분과 異物質(이물질)을 비롯해 元素(원소)들의 酸化物(산화물)을 종합적으로 분석한 결과 본 기물은 한동안 사용하다가 어느 순간 未詳(미상)의 사정으로 埋藏(매장/몰아서 감춘다는 뜻)되었다가 다시 꺼내어져 잘 收拾(수습)하고 水洗(수세)한 것으로 분석됩니다. 한편 오랜 세월을 걸쳐 진행된 자연적인 氣流影響(기류영향)과 風化作用(풍화작용), 구성 물질들의 物理化學的(물리화학적) 酸化(산화)와 腐蝕(부식), 토양 속 蟲/菌/微生物(충/균/미생물)들의 生理作用(생리작용)과 기타 外力(외력)에 의한 損傷(손상) 등으로 鍍金光澤(도금광택)의 顯著한 감소도 확인됩니다. 그 외 여러 곳의 특정 부위에 대한 검사에서도 파손/유/알림 등의 중대한 하자나, 인위적인 수리/작구/위조/변조 등 이상한 점은 발견되지 않았으며, 기타 格外하게 주시해야 할 特異한 사항도 본 고배율 확대/고광도 광선 검사에서는 발견/확인되지 않았습니다.

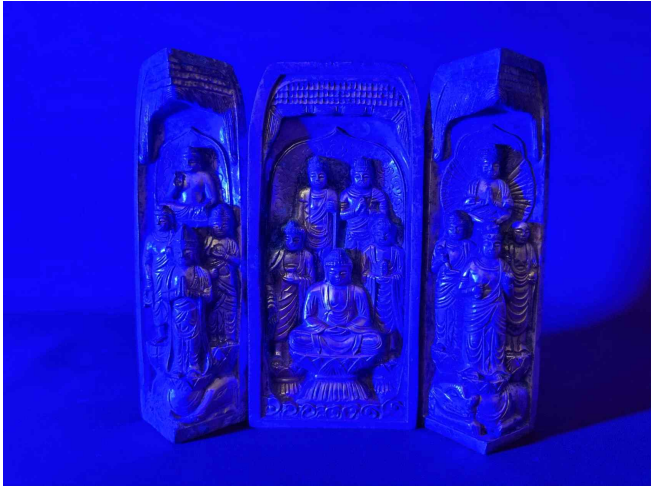
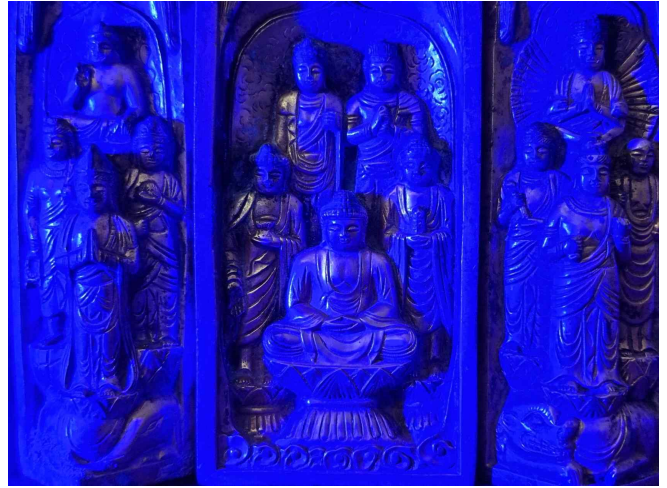
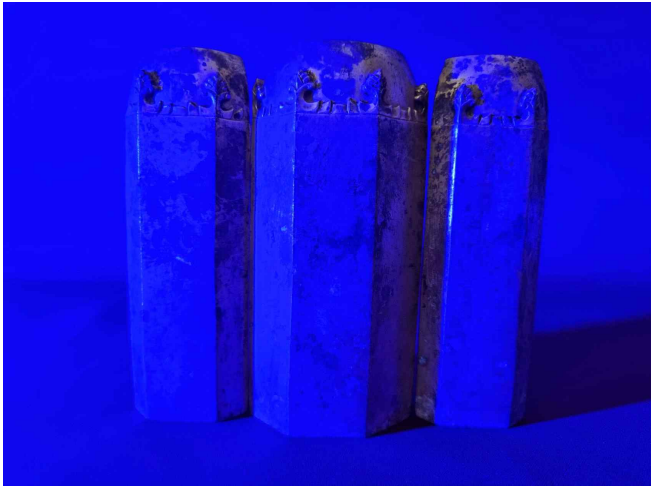
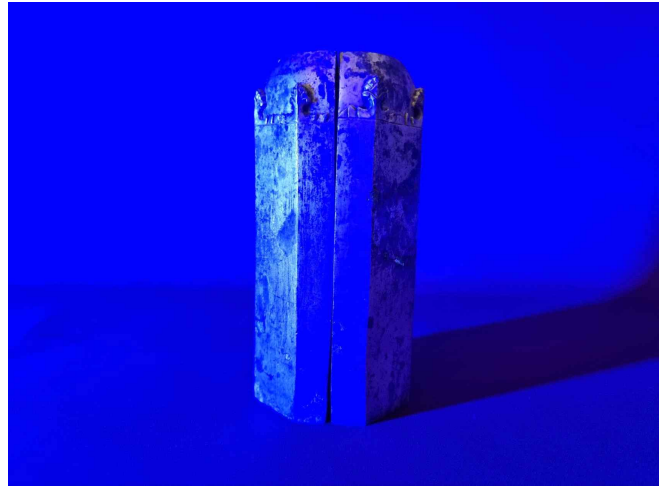
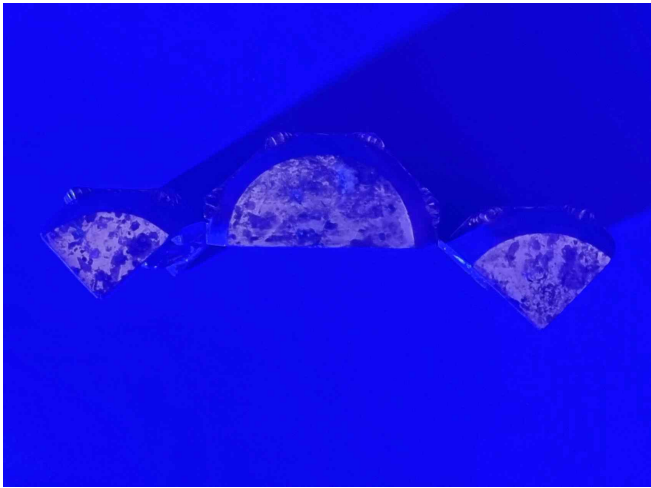
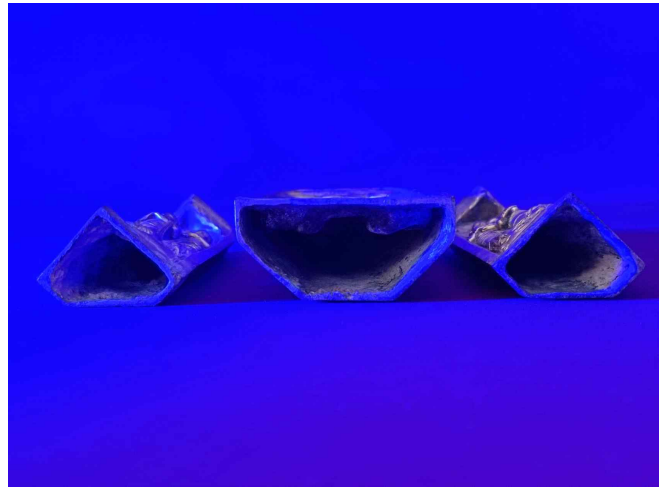
**특기 사항** 본 기물 전체부위를 UV용 試藥, UV光線, 특수렌즈를 이용하여 살펴본 결과 인위적인 물질이나 특이한 물질이 발견되지 않았으며, 기타 작구 등의 흔적도 발견되지 아니함.

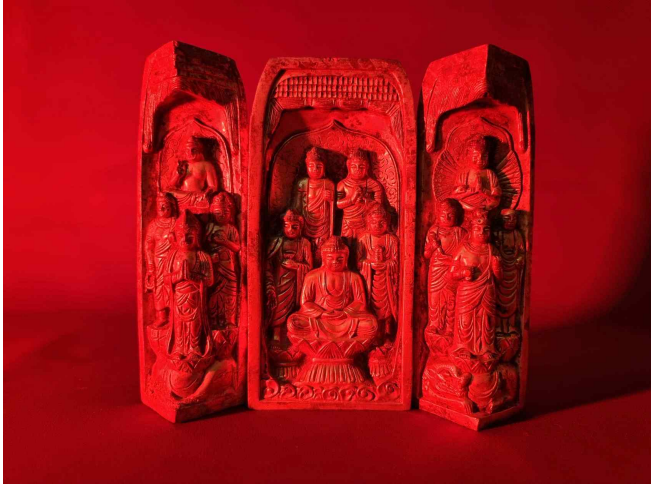
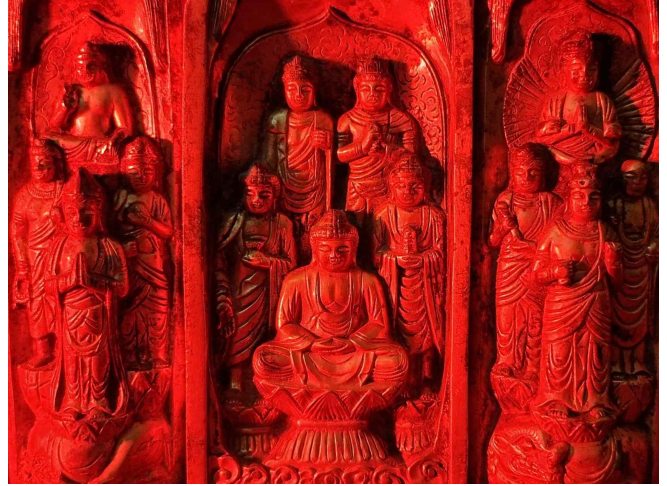
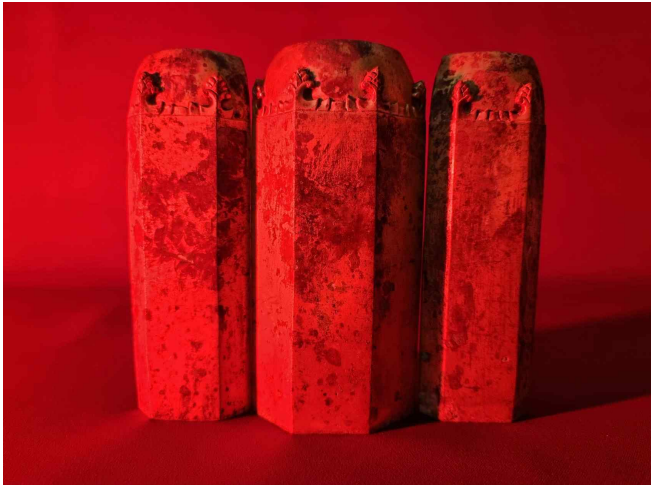
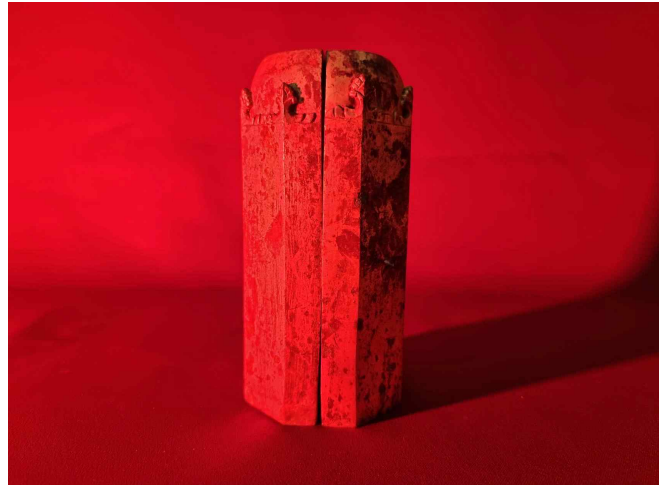
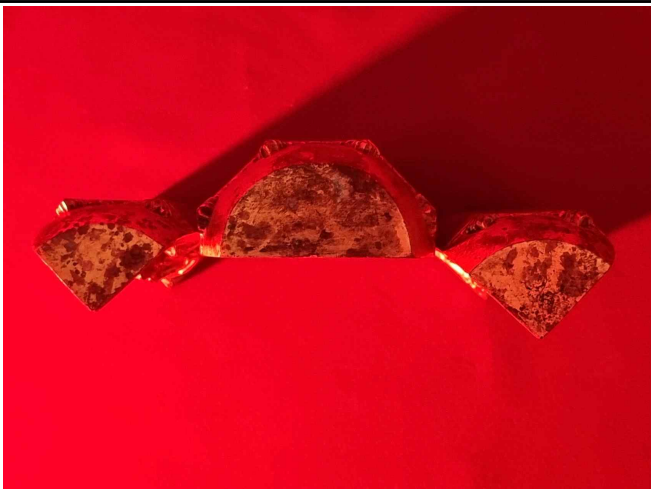
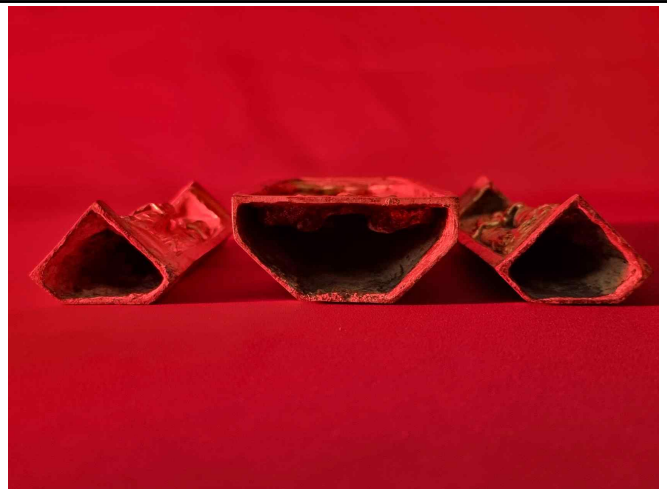
**특기 사항** 본 기물 전체부위를 IL용 試藥, IL-光線, IL-특수렌즈를 이용하여 살펴본 결과 인위적인 물질이나 특이한 물질이 발견되지 않았으며, 기타 작구 등의 흔적도 발견되지 아니함.

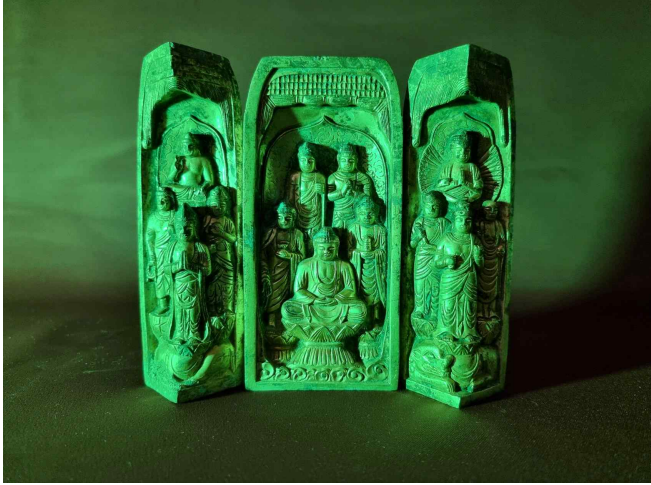
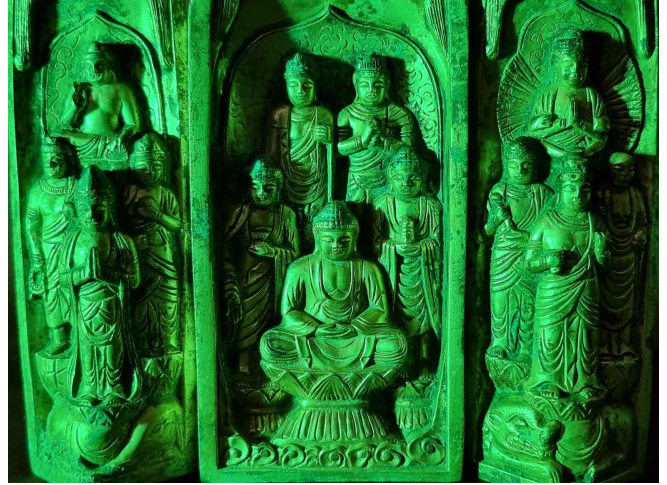
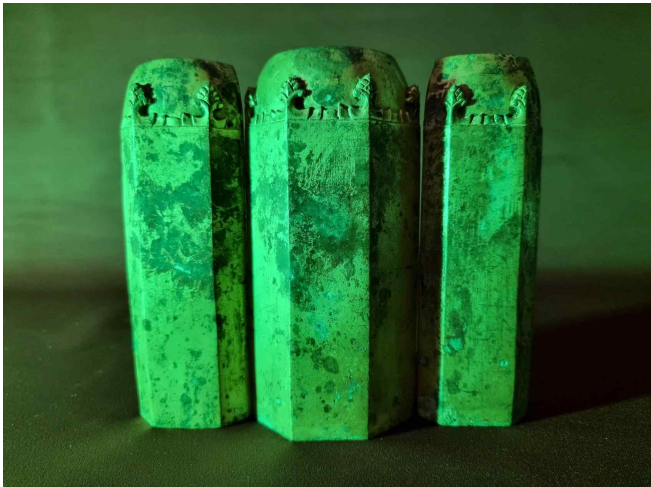
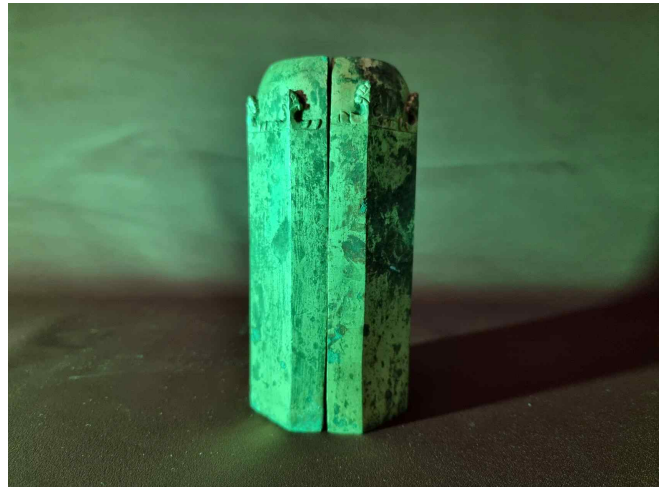
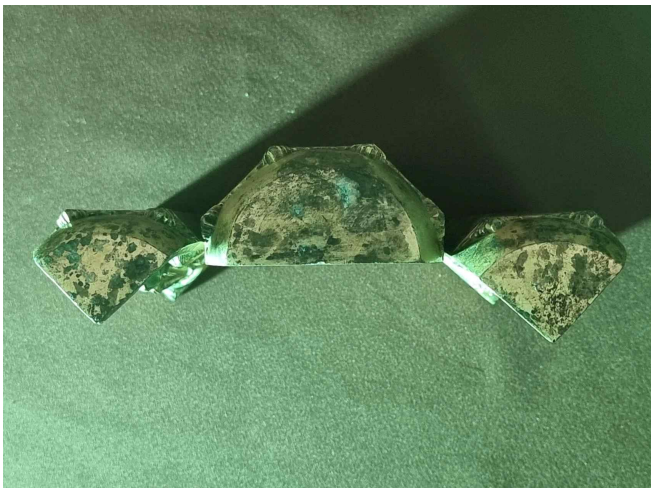
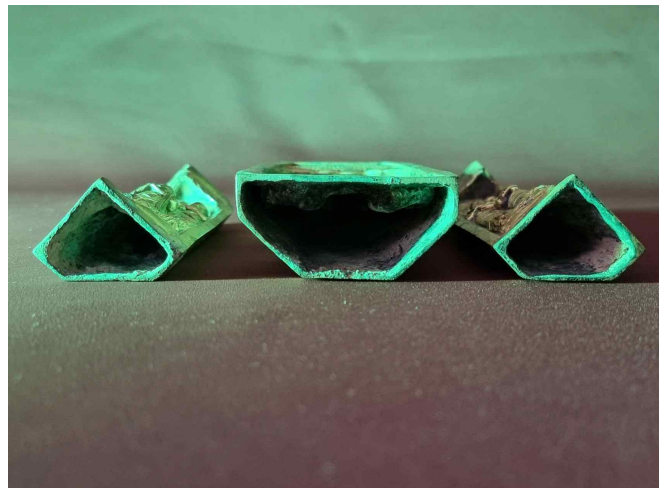
**특기 사항** 본 기물 전체부위를 GL-試藥, GL-光線, GL특수렌즈를 이용하여 살펴본 결과 인위적인 물질이나 특이한 물질이 발견되지 않았으며, 기타 작구 등의 흔적도 발견되지 아니함.

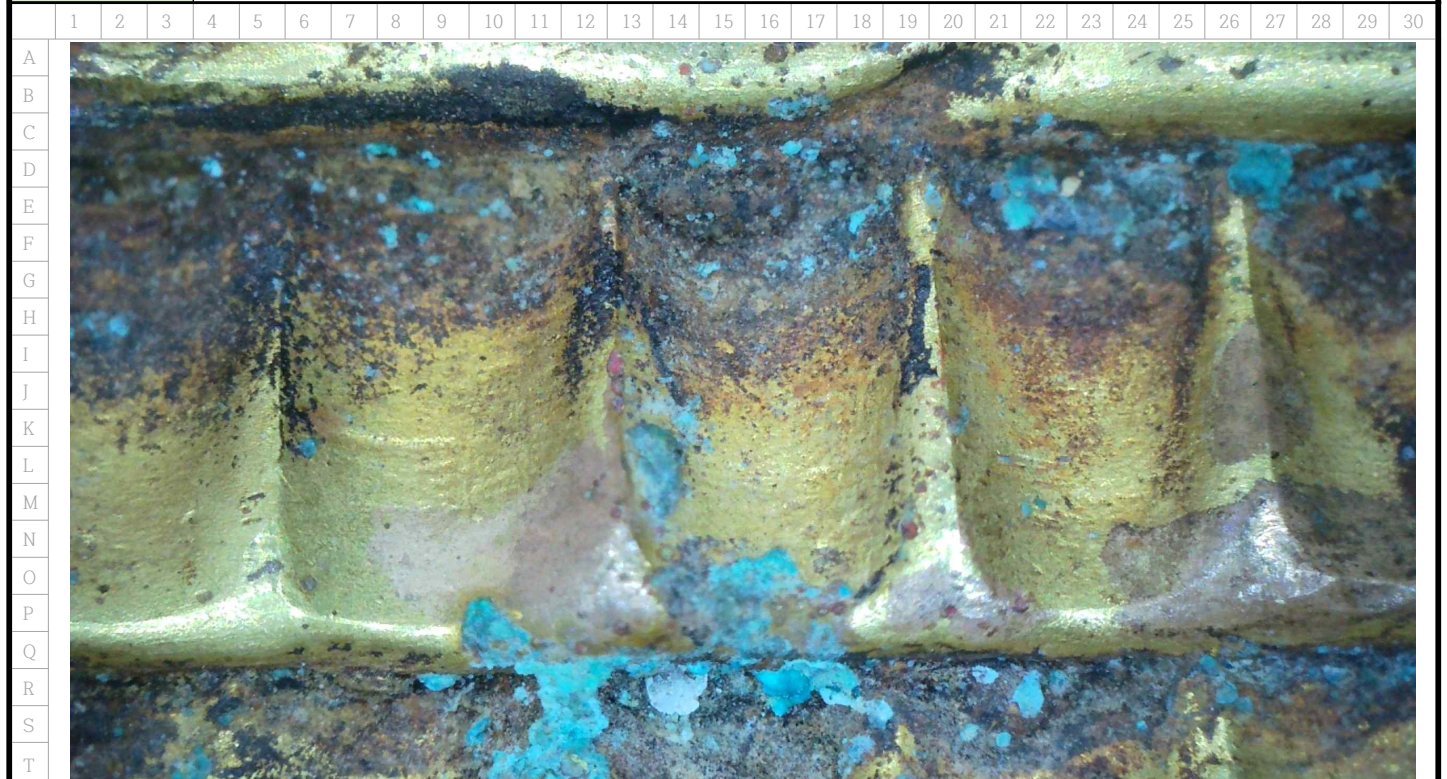
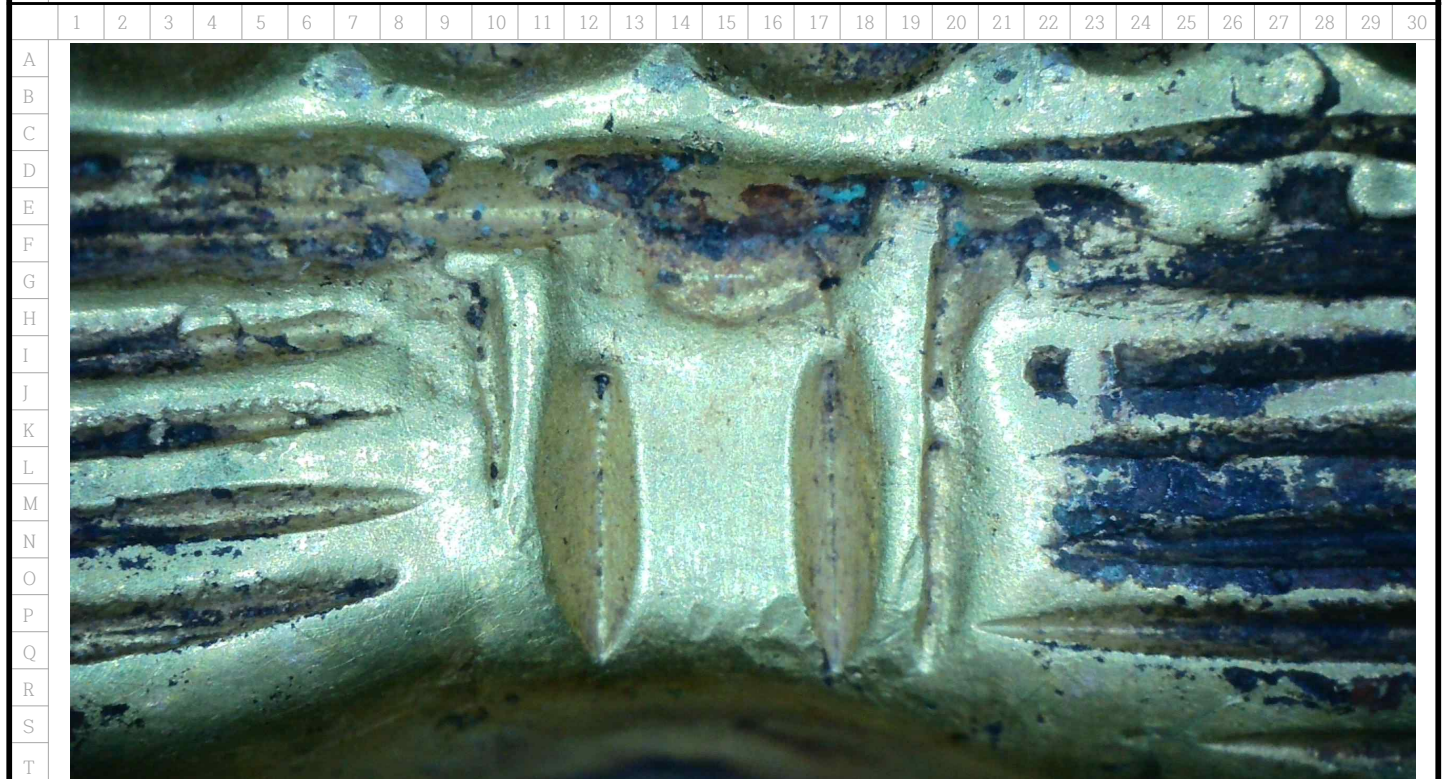
| 특기사항 | 使用摩損, 自然風化, 元素酸化, 其他外力 등에 의한 物理化學的 作用으로 物性變化가 확인됨. |

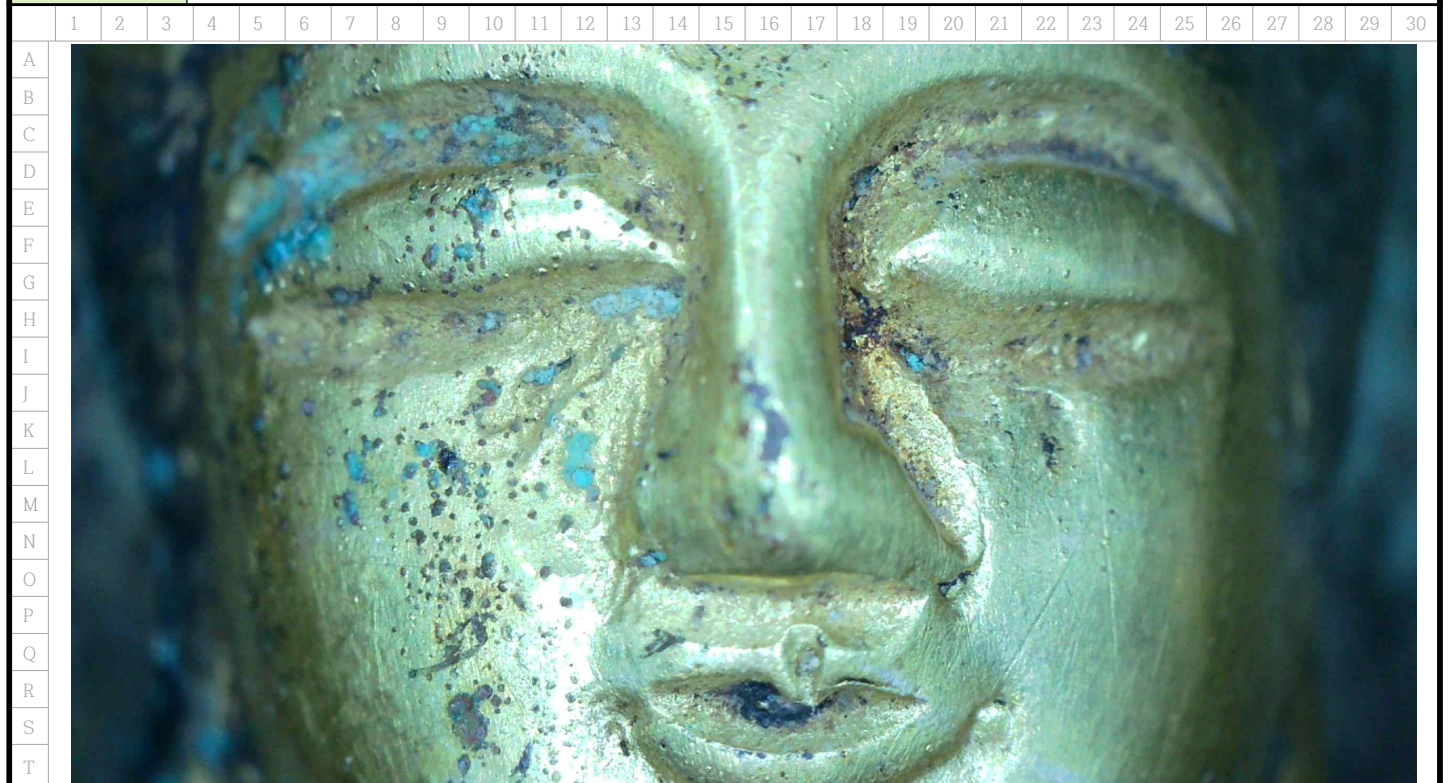
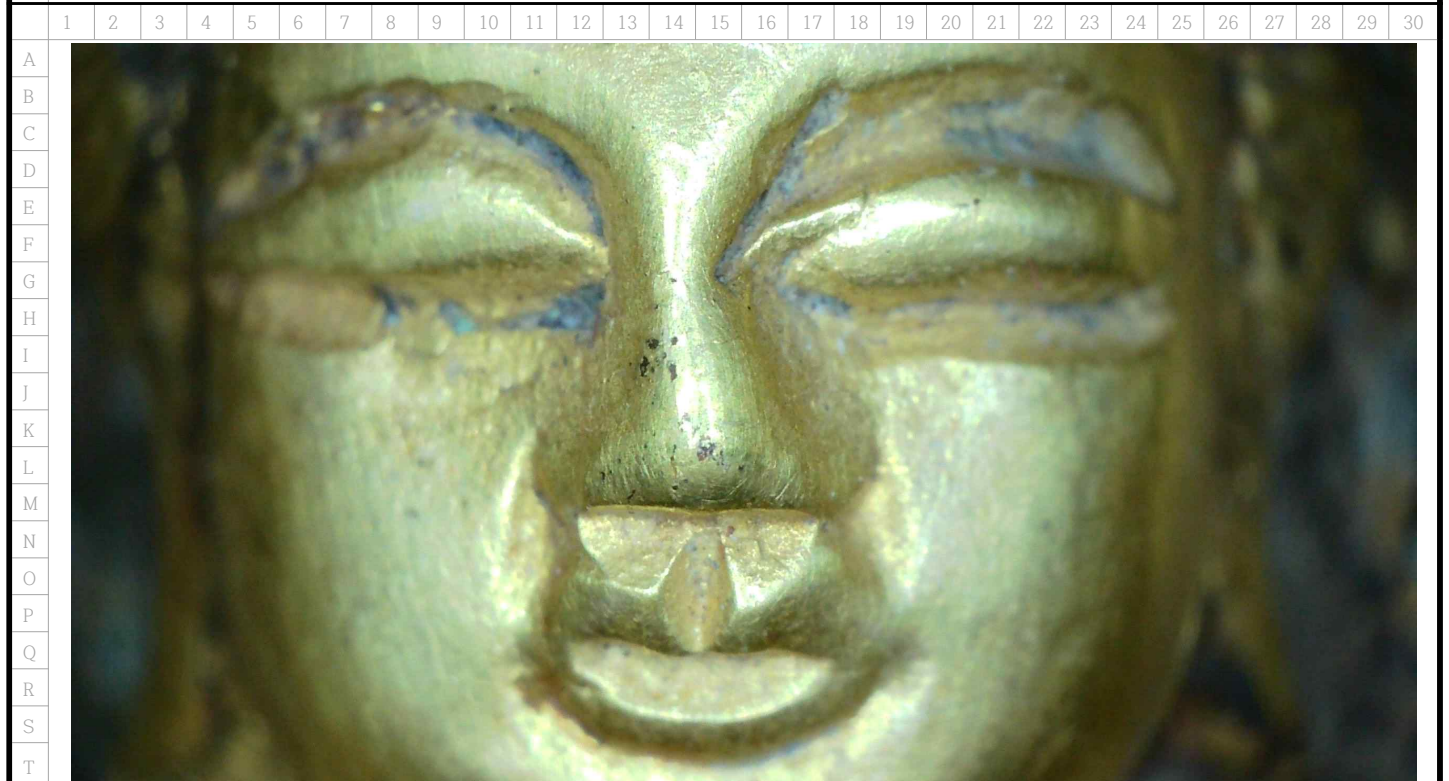
| 특기사항 | 使用摩損, 自然風化, 元素酸化, 其他外力 등에 의한 物理化學的 作用으로 物性變化가 확인됨. |

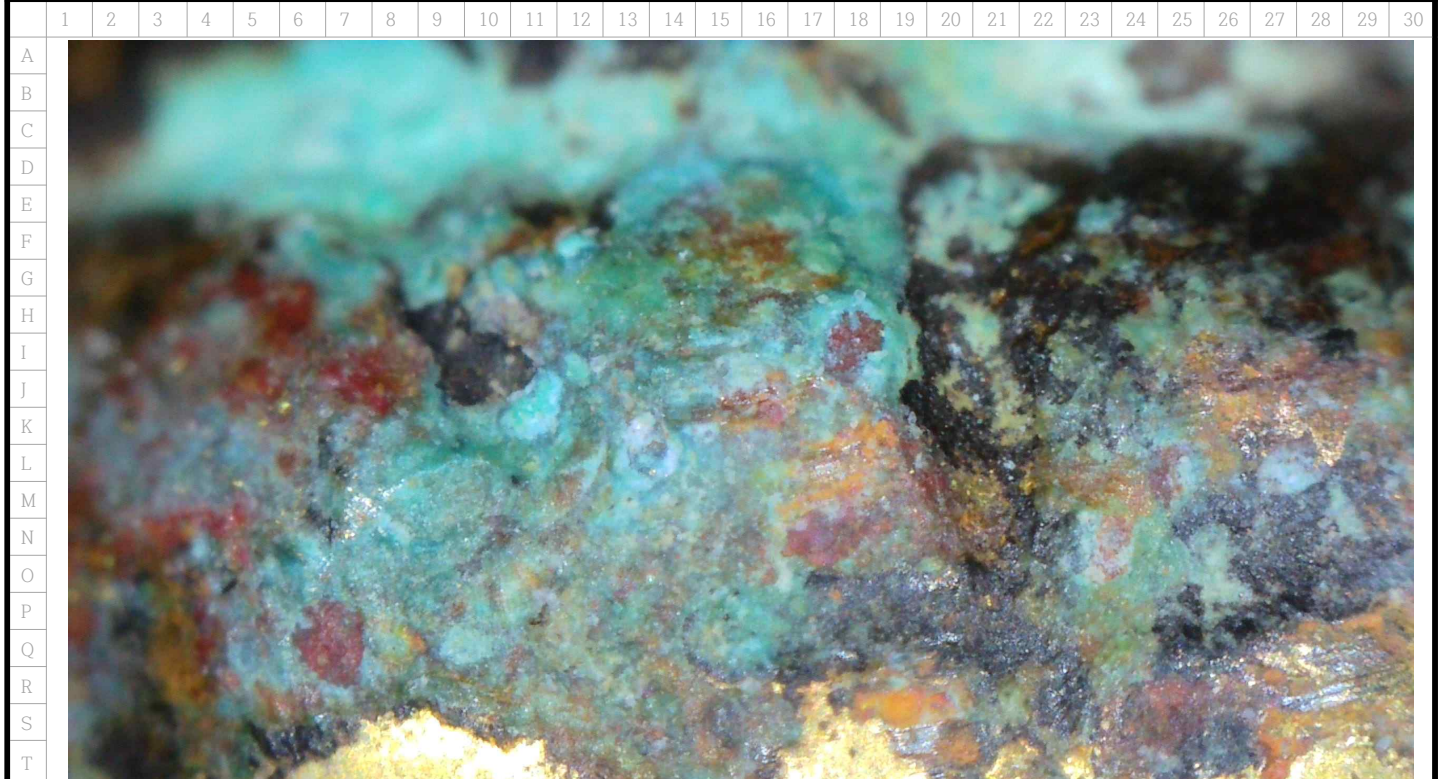
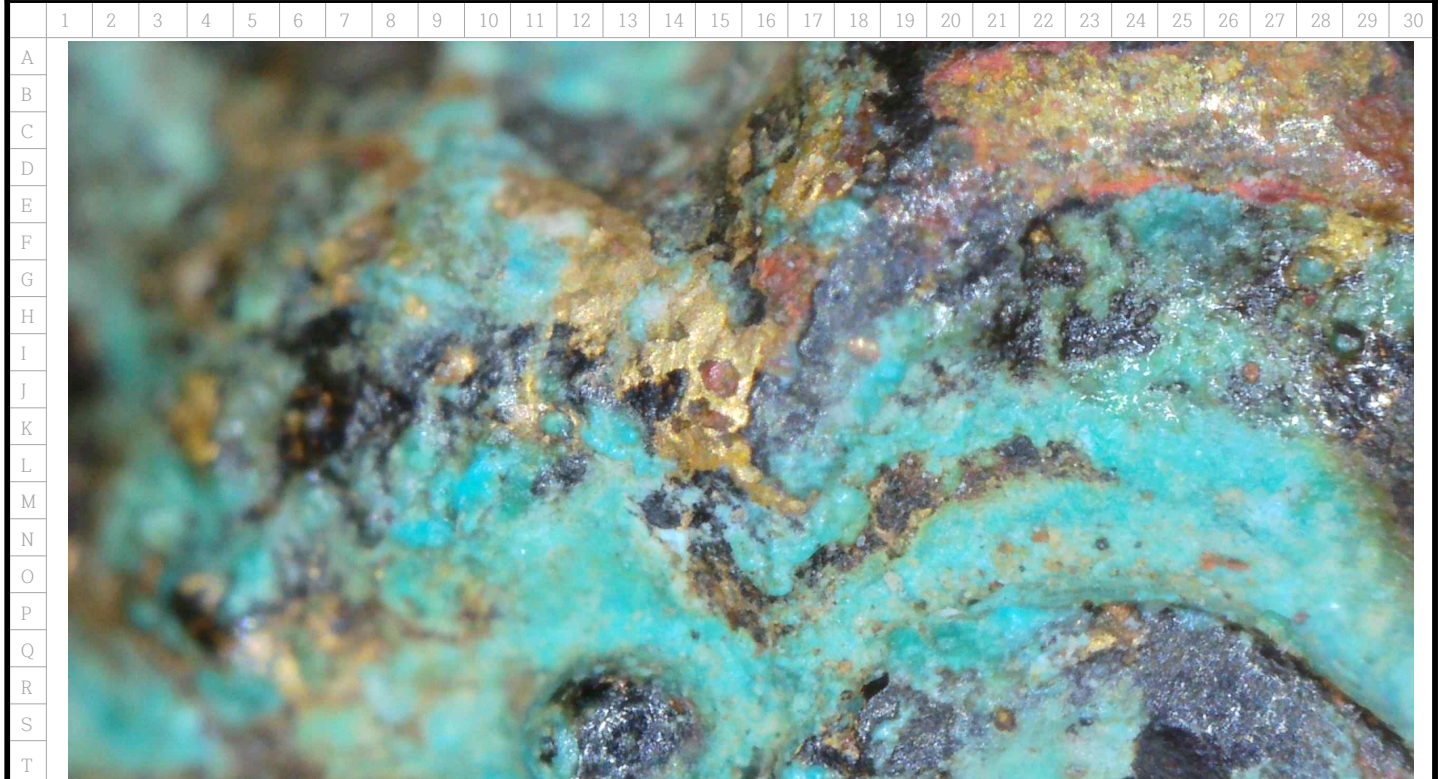
| 특기사항 | 使用摩損, 自然風化, 元素酸化, 其他外力 등에 의한 物理化學的 作用으로 物性變化가 확인됨. |
