# 감정기록부 1/20

| 접수번호 | 의뢰/기관 | 감 정 기 물 명 칭 | 검사종목 | 검사부위 | 담당자 |
|---|---|---|---|---|---|
| 251110-01 | 안병태 | 金銅佛龕(금동불감) | 오감+확대 | 전면 등 | 임지연 |

# 美術品鑑定評價書

金銅佛龕(금동불감)

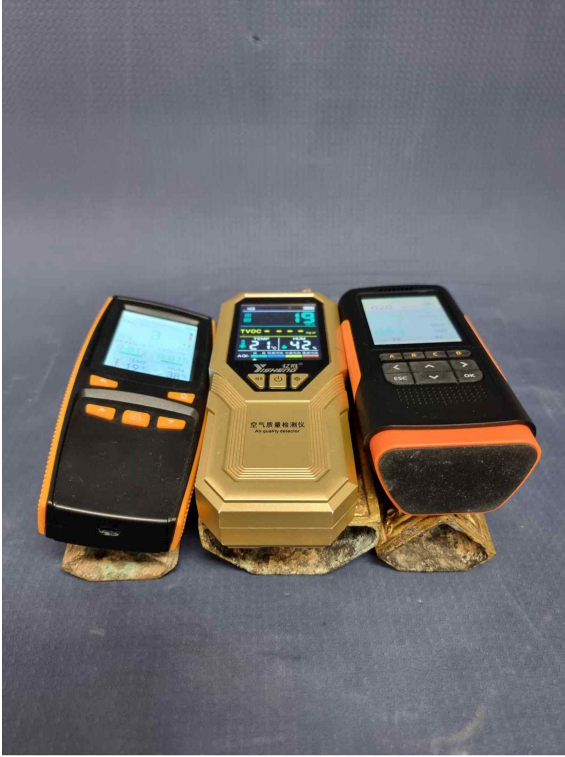
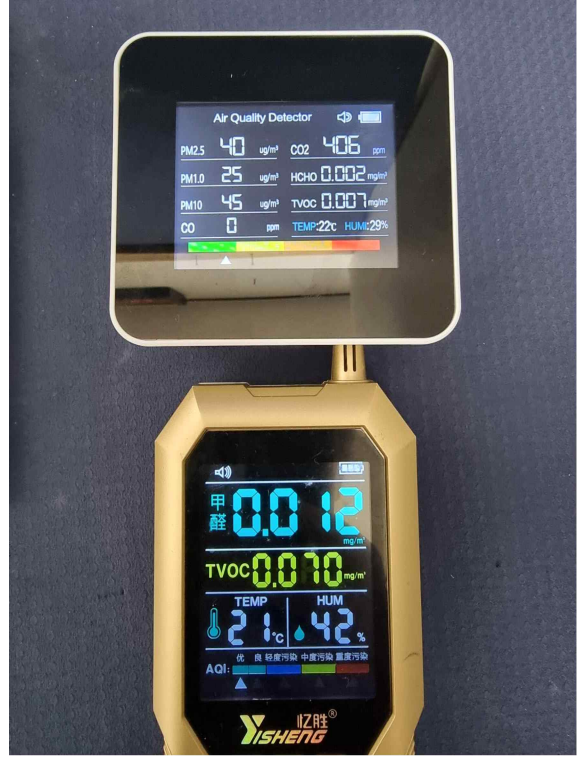
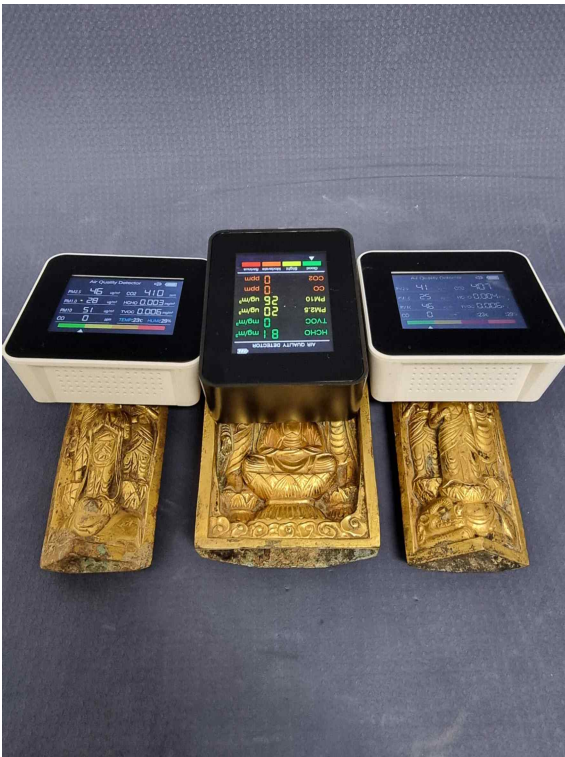
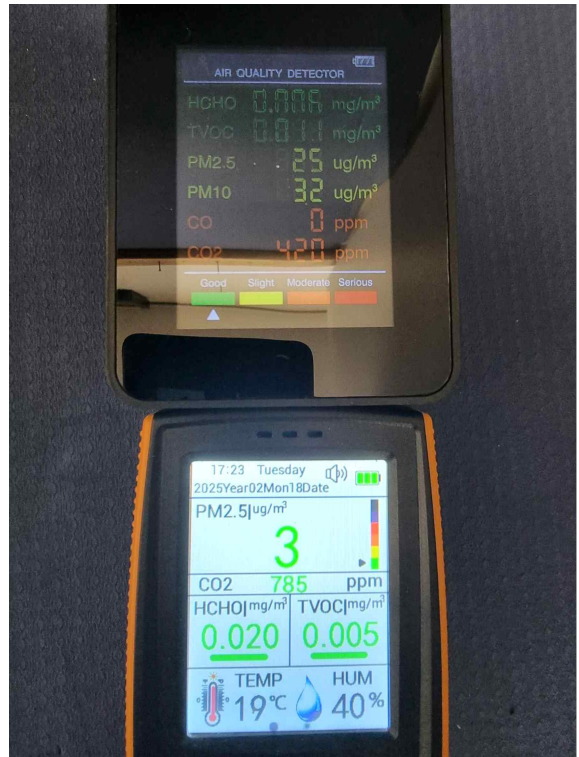
**특기사항** 본 작품에서는 特製試藥에 반응하는 화학적 작용이 일어나지 않아 特記所見 없음

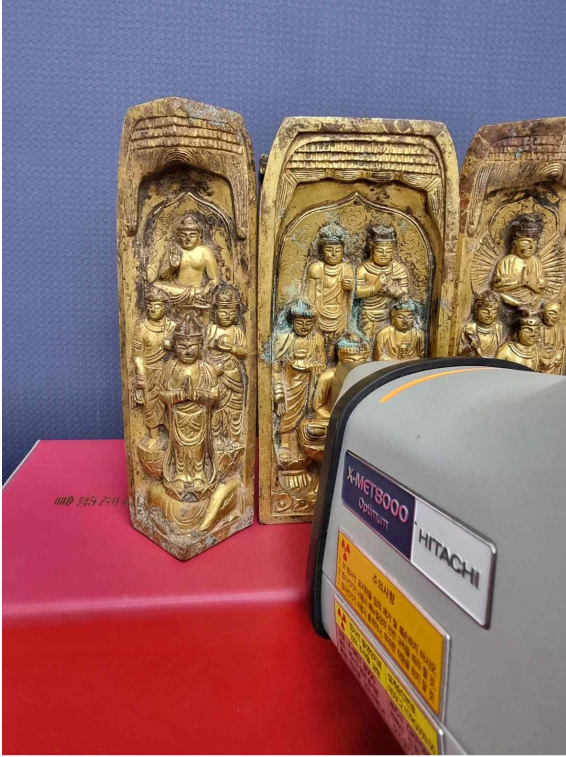
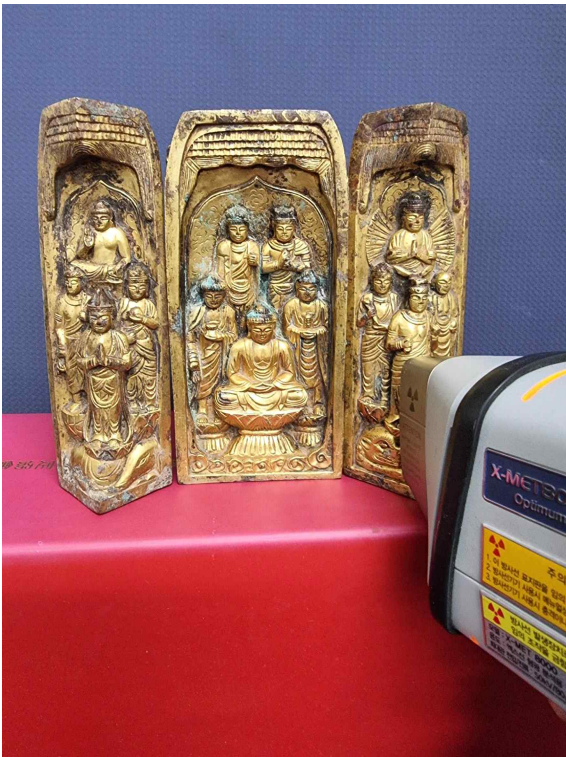
**특기사항** 본 작품에서는 제조 시기와 걸맞지 않는 異常成分이 발견되지 않아 特記所見 없음

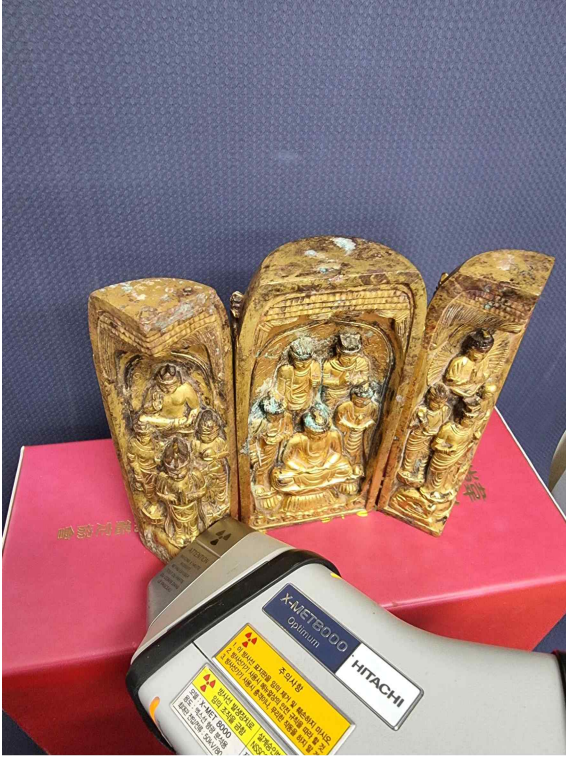
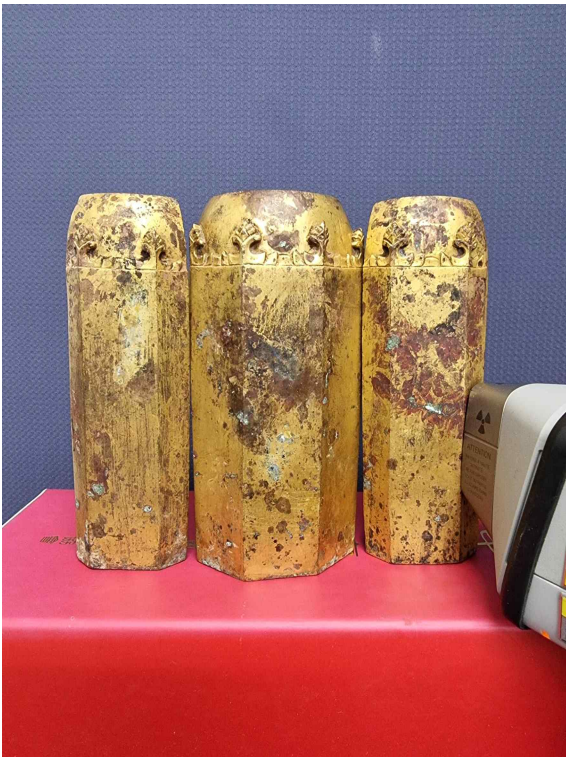
**특기사항** 본 작품에서는 제조 시기와 걸맞지 않는 異常成分이 발견되지 않아 特記所見 없음

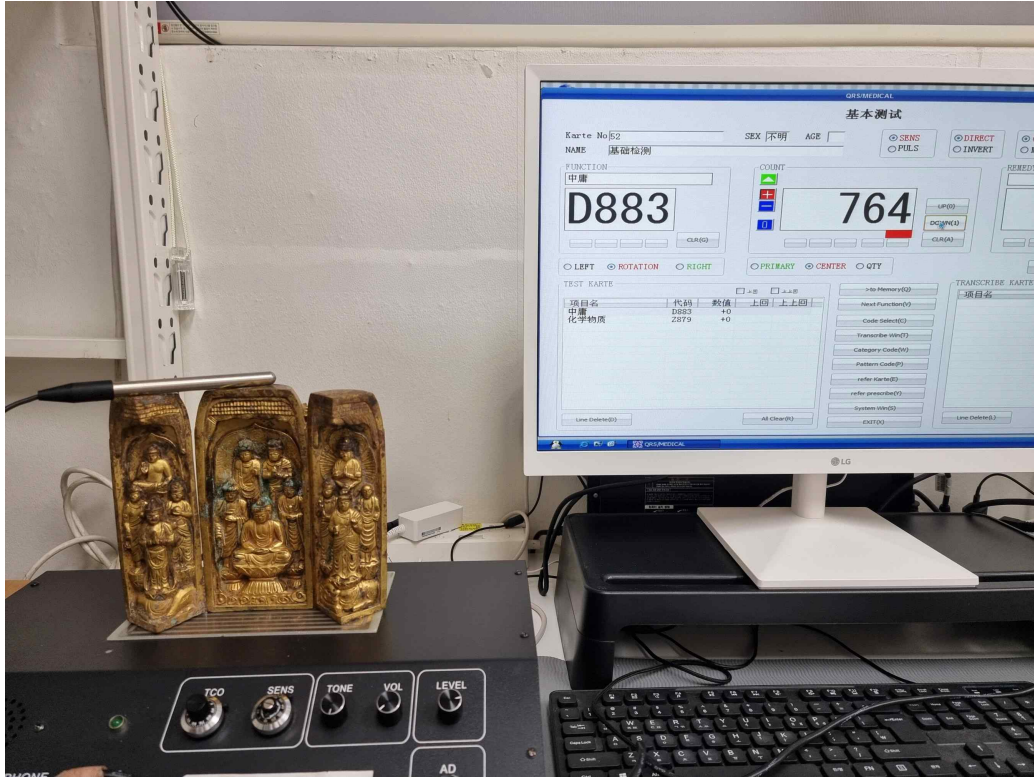
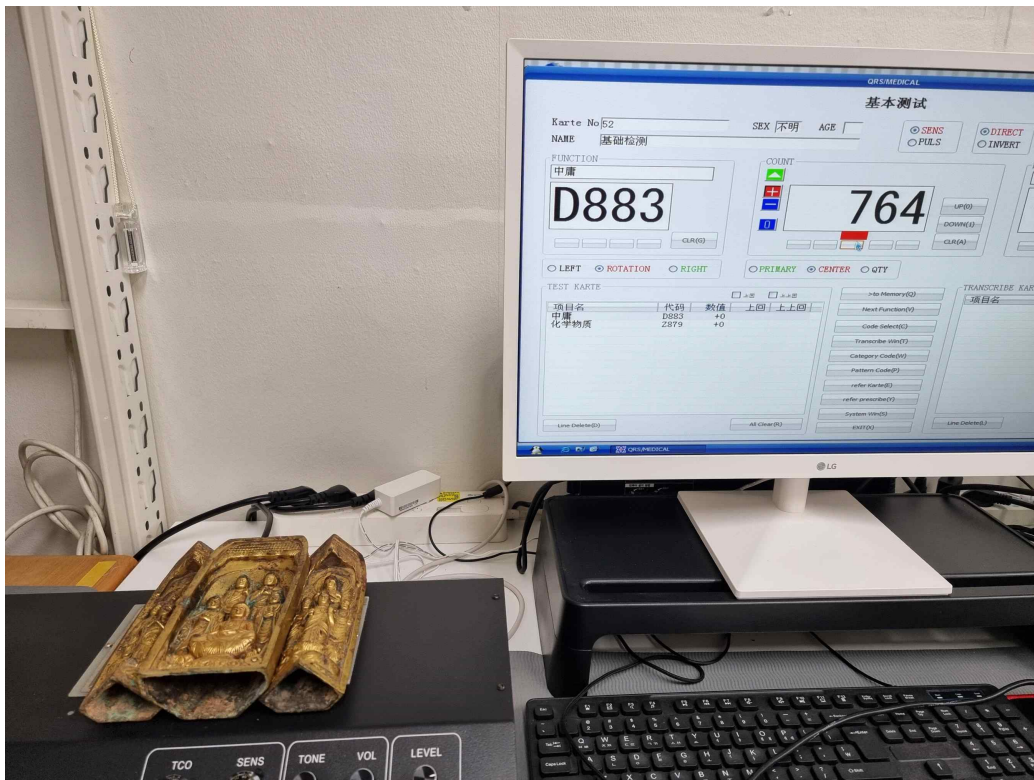
| 특기사항 | 정상/선택 위치로 2회 quantum-test를 실시한 결과 2회 모두 AD764년으로 동일함 |
